C/ Roger de Flor nº 295 bis

Rehabilitación fachada cantos aplacados y coronaciones

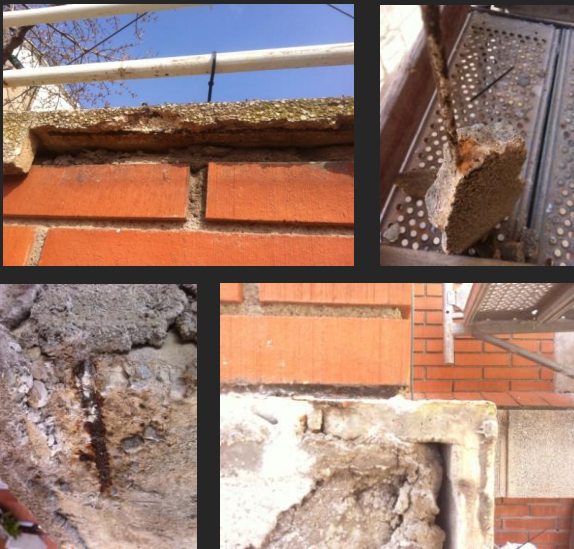
LESIONES:

La rehabilitación de la fachada principal y posterior de la finca situada en calle Roger de Flor 295 bis, mostraba en toda su magnitud la patología asociada a los aplacados de piedra de balcones y las contraindicaciones sobre tratamientos tradicionales como anclajes o tornillerías, ofreciendo una solución final y definitiva basada en la eliminación del aplacado y la ejecución de un canto de mortero preparado con imitación de sillería original.

La problemática del canto se extendía en este caso a la coronación del muro, por oxidación con desprendimiento longitudinal. También en este caso la sustitución ofrece una solución a largo plazo, colocando coronación de piedra artificial sin hierro (SAS).
