## C/ Roger de Flor nº 295 bis

### Rehabilitación fachada cantos aplacados y coronaciones

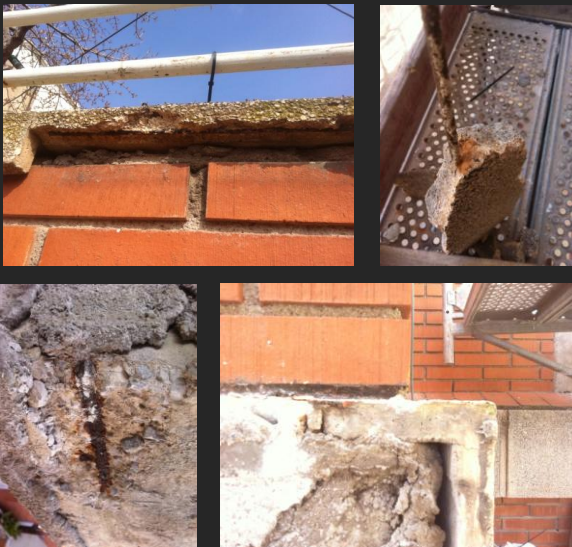
#### LESIONES:

La rehabilitación de la fachada principal y posterior de la finca situada en calle Roger de Flor 295 bis, mostraba en toda su magnitud la patología asociada a los aplacados de piedra de balcones y las contraindicaciones sobre tratamientos tradicionales como anclajes o tornillerías, ofreciendo una solución final y definitiva basada en la eliminación del aplacado y la ejecución de un canto de mortero preparado con imitación de sillería original.

La problemática del canto se extendía en este caso a la coronación del muro, por oxidación con desprendimiento longitudinal. También en este caso la sustitución ofrece una solución a largo plazo, colocando coronación de piedra artificial sin hierro (SAS).
