## C/ Roger de Flor nº 295 bis

### Rehabilitación fachada cantos aplacados y coronaciones

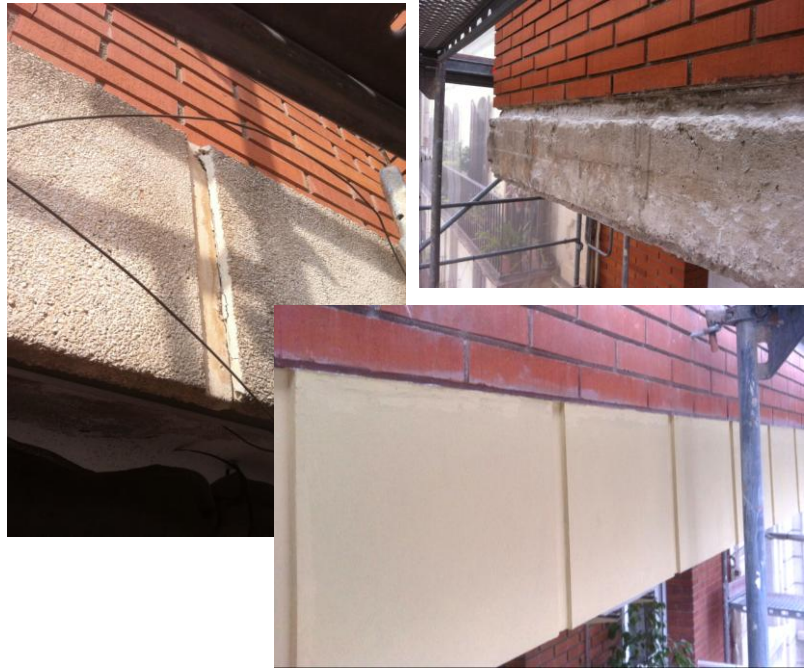
La rehabilitación de la fachada principal y posterior de la finca situada en calle Roger de Flor 295 bis, mostraba en toda su magnitud la patología asociada a los aplacados de piedra de balcones y las contraindicaciones sobre tratamientos tradicionales como anclajes o tornillerías, ofreciendo una solución final y definitiva basada en la eliminación del aplacado y la ejecución de un canto de mortero preparado con imitación de sillería original.

La problemática del canto se extendía en este caso a la coronación del muro, por oxidación con desprendimiento longitudinal. También en este caso la sustitución ofrece una solución a largo plazo, colocando coronación de piedra artificial sin hierro (SAS).

Tas la demolición de todo el aplacado y el tratamiento de las barras de armado del canto al descubierto, se recuperaron los volúmenes originales mediante reconstrucción Geolite40, y se realizó un acabado con tablilla que al desencofrar dejaba marcada toda la extensión del canto.

El conjunto constructivo no incumplía la ordenanza y no presentaba un cambio estético sancionable, y conseguía resolver a largo plazo la posibilidad de desprendimiento, oxidación y peligro del aplacado original eliminado.
